# **Estudio físico-mecánico de un árbol ejemplar (*Ficus rubiginosa*) en la Ermita de San Nicolás (Las Palmas de Gran Canaria).**

Diciembre 2024

# Estudio físico-mecánico de un árbol ejemplar (*Ficus rubiginosa*) en la Ermita de San Nicolás (Las Palmas de Gran Canaria).

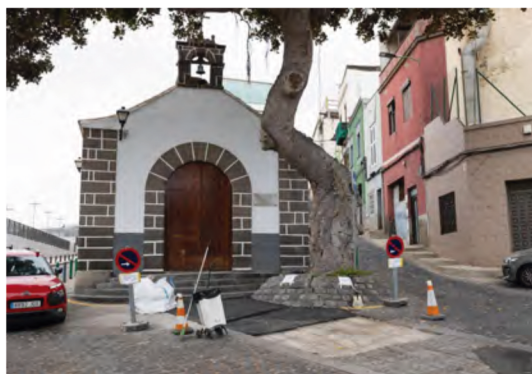
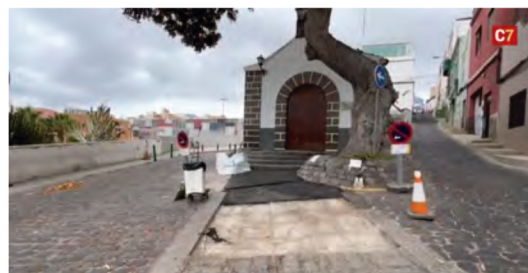
El suelo ha estado pavimentado hasta la actualidad, con un bordillo que limitaba el alcorque. Y lo limitaba porque hace unos días se eliminó este bordillo por lo que las **raíces** se encuentran en el momento del análisis del árbol **al descubierto** en su zona sur.

Obras recientes en el entorno de las raíces

3. **Restauración del alcorque sin dañar las raíces.** Se propone restaurar el alcorque pero con unas dimensiones mucho mayores que las anteriores, eliminando la capa impermeable de reciente incorporación. Esto permitiría a las raíces desarrollarse en esta dirección, incrementando la estabilidad del árbol. También se deberán dejar las raíces aéreas que lleguen al suelo para “apoyar” de forma natural al árbol.
4. **Colocar un vallado perimetral del nuevo alcorque** para impedir compactaciones del suelo y de las raíces en proceso de recuperación. Se debería prohibir aparcar vehículos particulares debajo del árbol.

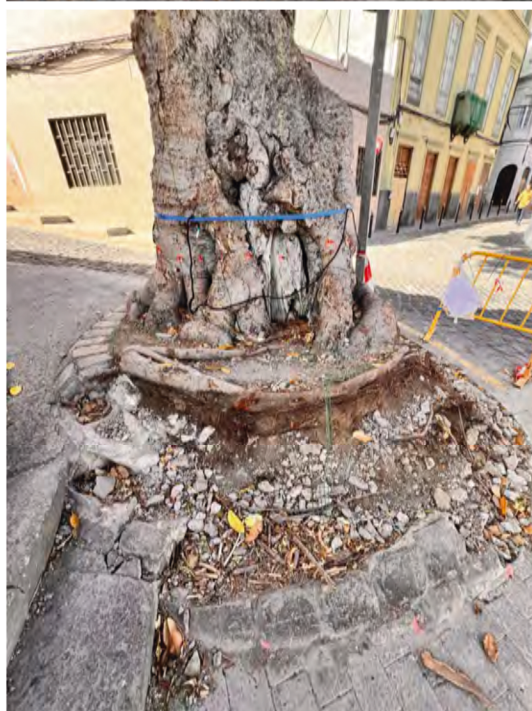
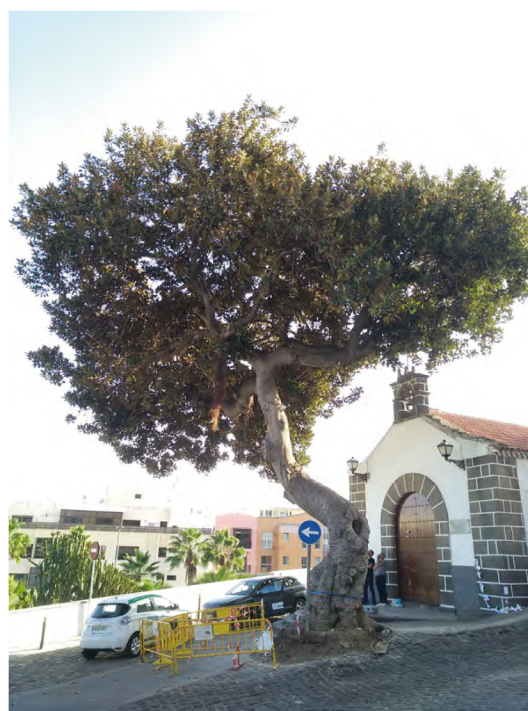
Estado del murete-alcorque antes y después de la actuación. La segunda foto indica su estado actual.

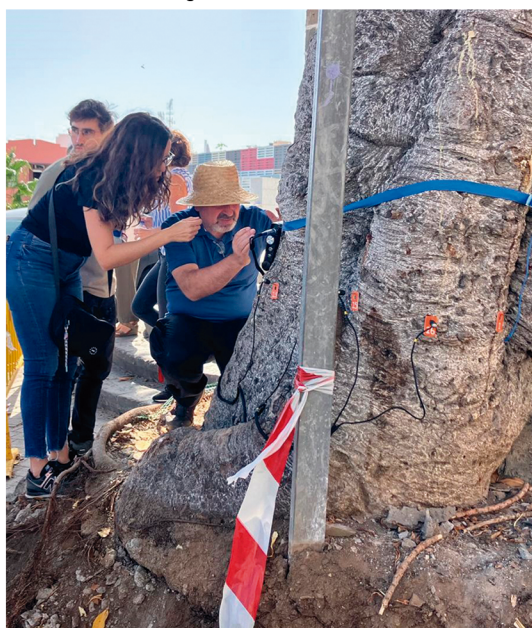
El cuello de la base presenta una cavidad en el sur, que se extiende hacia las raíces,

coincidiendo con un daño de madera seca y aparentemente estable. Consta de madera de reacción en forma de contrafuertes que dan estabilidad a la estructura.

En cuanto a la debilidad observada en la base, se observa una cavidad que parece extenderse hacia las raíces. La herida en el tronco está estable y no presenta signos de pudrición activa. No se han detectado restos de fructificaciones de *Inonotus rickii* o *Ganoderma resinaceum*, los hongos de pudrición más frecuentes sobre *Ficus* en Canarias. Esto no significa que no puedan estar presente o que no puedan encontrarse otras especies, es necesario esperar a las muestras del árbol que se están cultivando en laboratorio.

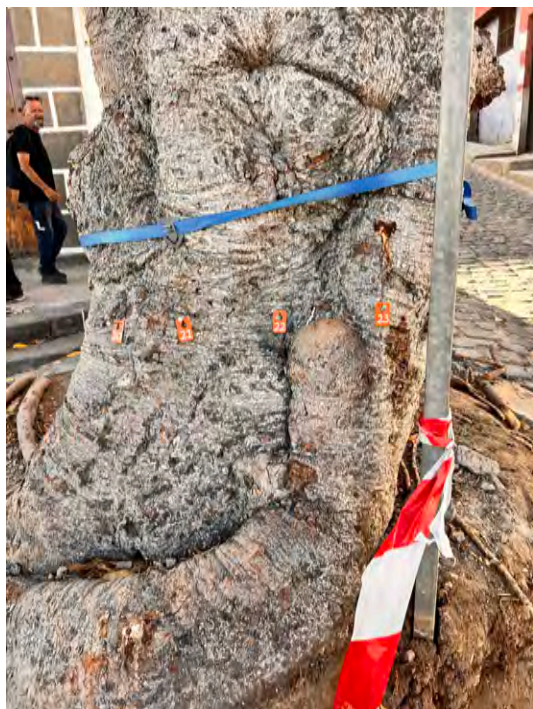
Madera de reacción en la base estabilizando la estructura

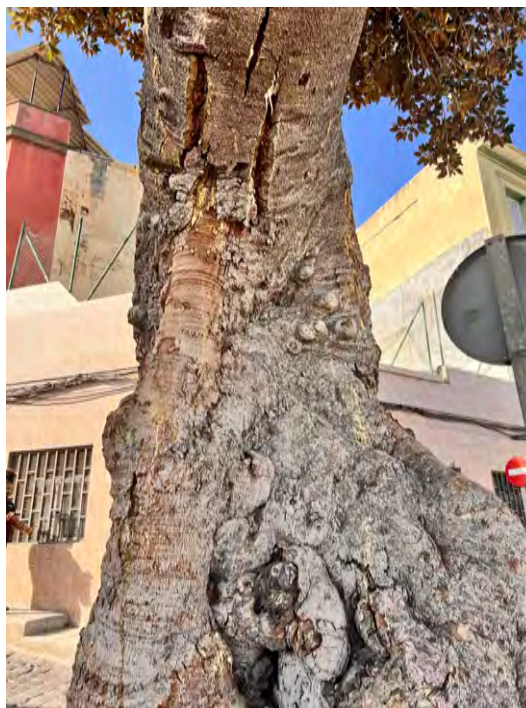
El tronco presenta dos codos que desplazan el centro de gravedad hacia el sur del árbol. Esta configuración es debida al engrosamiento del único cimbal restante, tras la poda de los dos que configuraban la copa inicialmente. Los restos de la poda y eliminación de los otros cimales se encuentran en la actualidad bien cicatrizada. Presenta fendas paralelas al eje con exudaciones asociadas.

Fendas en el tronco con exudaciones asociadas

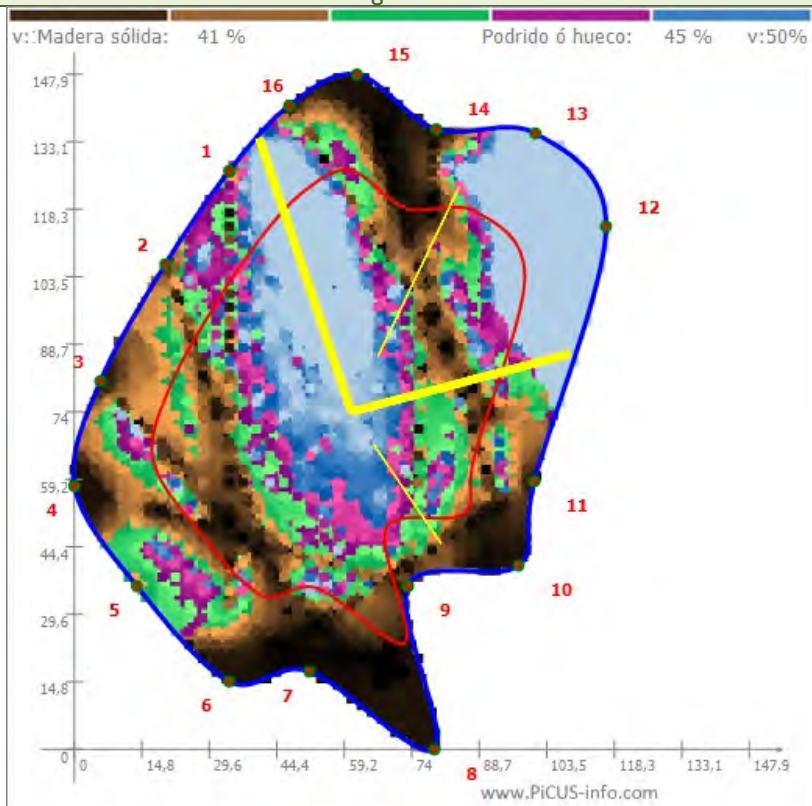
Tomograma sónico

Se ha realizado un **estudio instrumental** para determinar cuantitativamente la probabilidad de fallo. Los resultados del **tomógrafo sónico** son habituales en árboles singulares sin poder ser interpretados como un árbol con una gran pudrición interna, sino simplemente grietas internas y una zona de madera muerta observable visualmente. En estos casos, se requiere interpretar y calcular cuantitativamente los defectos mediante los otros dos instrumentos de testificación, ya que los resultados del tomógrafo sónico no son relevantes. En los **resistogramas** se observa suficiente pared residual para garantizar la estabilidad requerida en el cálculo de estática integrada (hasta los 40 cm de la aguja del resistógrafo) y el **tomógrafo de impedancia eléctrica** nos indica un árbol con un defecto interno sin aparente pudrición activa, compuesto por madera muerta. Esto se observa en el gráfico coincidiendo como una zona roja de menor resistividad, asimilable a la observación visual de una zona con madera muerta pero no en estado de descomposición. El resto de la sección es coincidente con una sección tipo de un árbol normal para la edad, especie y tamaño del *Ficus* analizado.

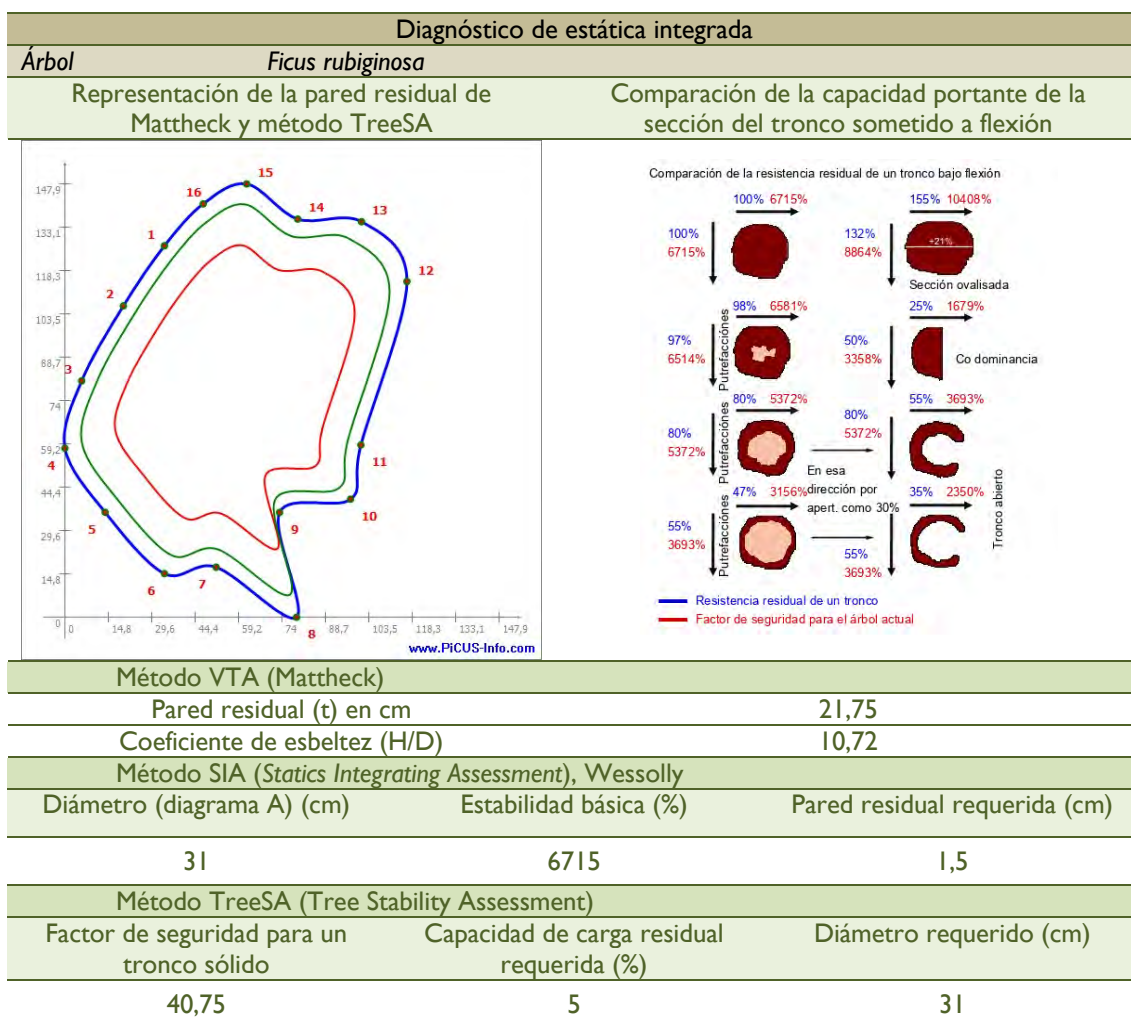
Los resultados de cálculo de estática integrada, avalados por los instrumentales, asignan unos **valores muy altos de estabilidad a la base**, encontrándose en los umbrales de la **seguridad estructural**.

Las paredes residuales existentes superan las requeridas, por lo que la **probabilidad**

**de rotura de tronco se encuentra dentro de los valores de seguridad permitidos.**

Asimismo, el coeficiente de esbeltez es muy bajo, lo que abunda en la seguridad estructural y estabilidad del árbol. Se puede concluir, a partir del cálculo de estática integrada, que la probabilidad de rotura del tronco es muy baja.

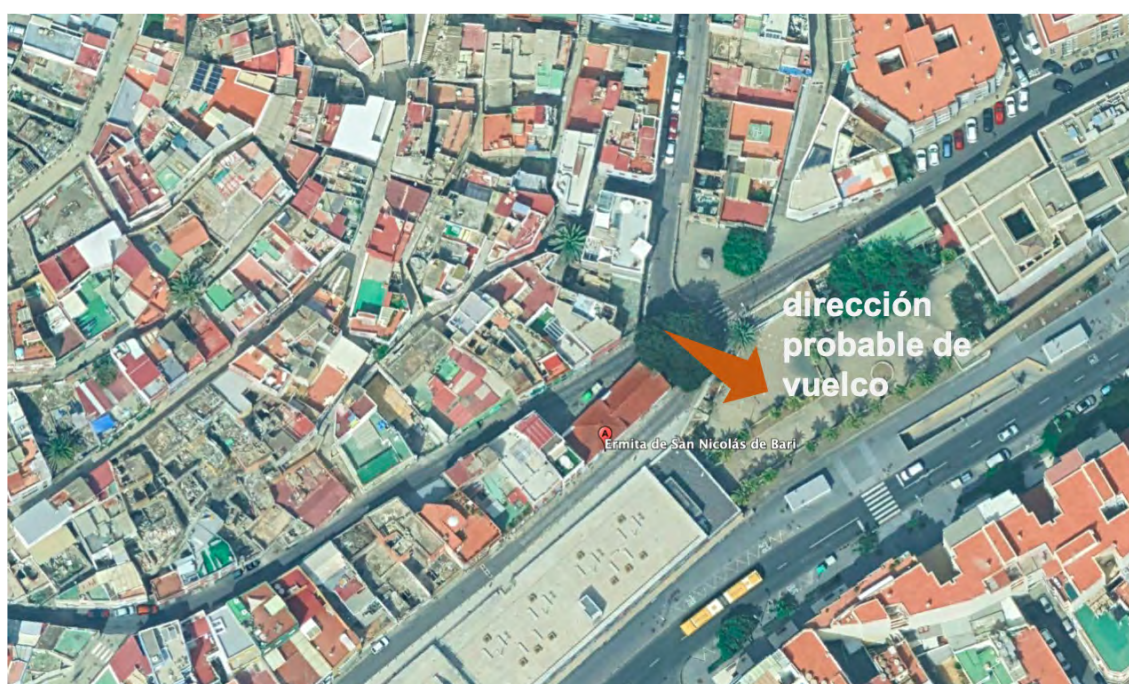
**El riesgo se concentra en el posible vuelco del ejemplar.** La posible deficiencia y hueco observado hacia el interior del

suelo, junto a las obras realizadas en el entorno del sur o sureste del árbol supuestamente dañando la zona radicular incrementan la posibilidad de vuelco del árbol. Este vuelco se produciría en momentos de episodios de meteorología adversa, como las tormentas que acarreen lluvias y vientos fuertes en esta zona de la ciudad. Y ese vuelco se produciría hacia la zona dañada de las raíces y base, es decir, hacia el Parque Grafiti.

No existen en el mercado métodos instrumentales fiables para poder calcular esta posibilidad de vuelco debida a la falta de coherencia de las raíces. Por ello establecemos este **riesgo como probable** a lo que hay que sumar la **alta diana**, ya que puede afectar a personas, vehículos y en el entorno del árbol se encuentra un edificio de alto valor arquitectónico.

Se puede clasificar el riesgo del ejemplar como C, Árbol con defectos significativos. El apeo puede ser evitado realizando operaciones de consolidación. Debe realizarse un seguimiento con

**periodicidad semestral** para revelar cualquier agravamiento de las zonas precarias. En el apartado siguiente se establecen las posibles actuaciones para reducir el riesgo observado.
