Estudio del estado de riesgo del *Ficus rubiginosa* situado en la puerta de la ermita de San Nicolás (Las Palmas)

Mediante la presente, se informa del estado del *Ficus rubiginosa* situado en la puerta de la ermita de San Nicolás.

Oficina Técnica, Delegación Canarias M.A.
FCC Medio Ambiente S.A.

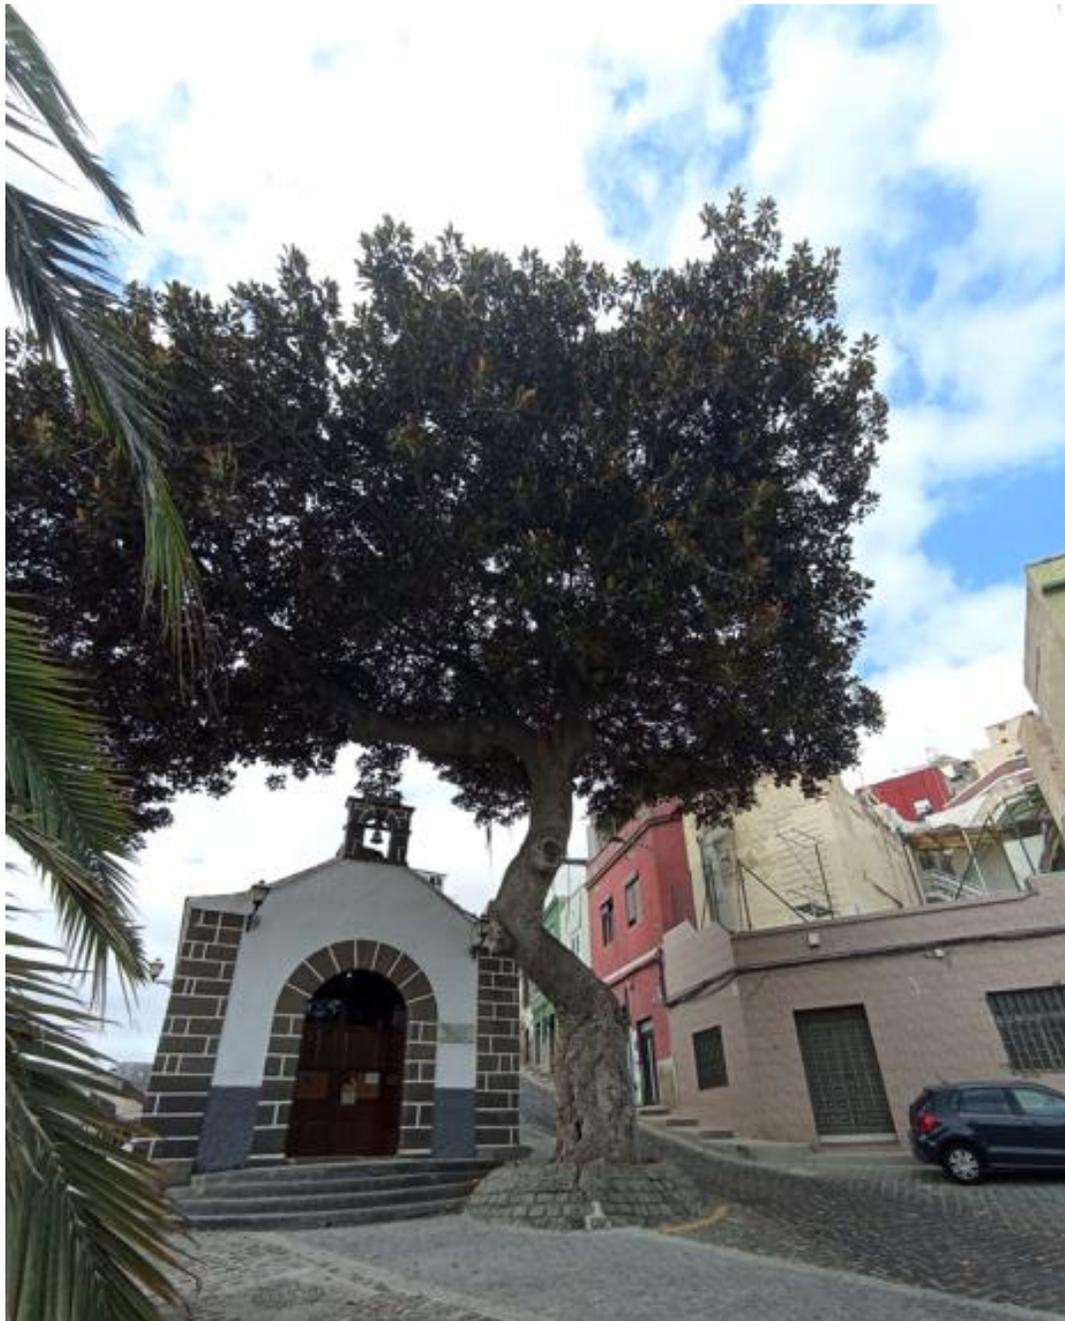
Imagen 2: Imagen general del árbol

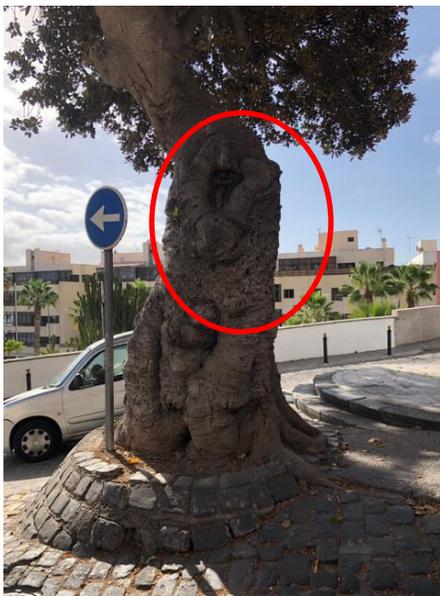
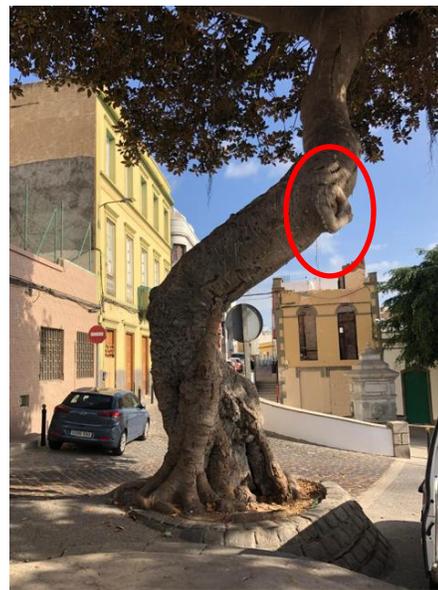
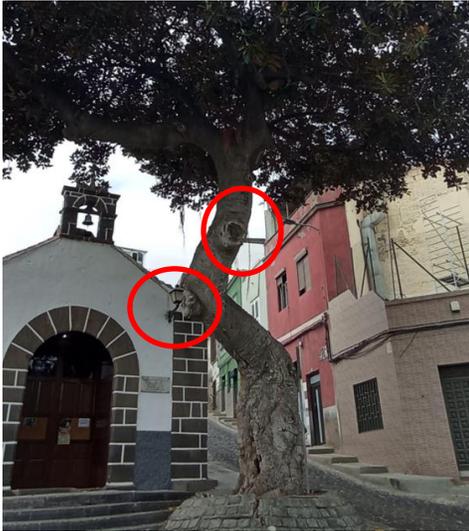
Por ejemplo, en las imágenes que se muestran, las zonas rodeadas con círculos, son zonas donde se han eliminado brazos. Dichas zonas son puertas abiertas para la entrada de todo tipo de patógenos. Además, el árbol tiende a compensar el peso, llegando a modificar su estructura original.

Imagen 3: Consecuencias de la eliminación ramas o troncos de gran grosos en árboles.

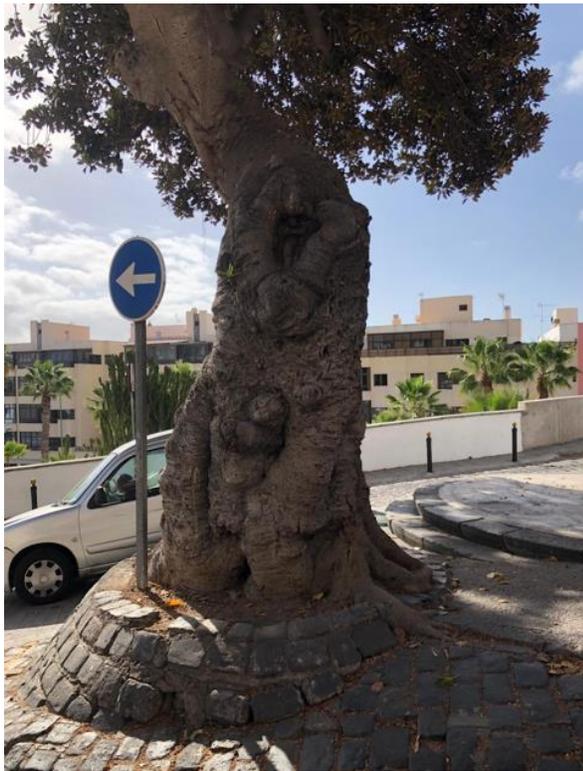
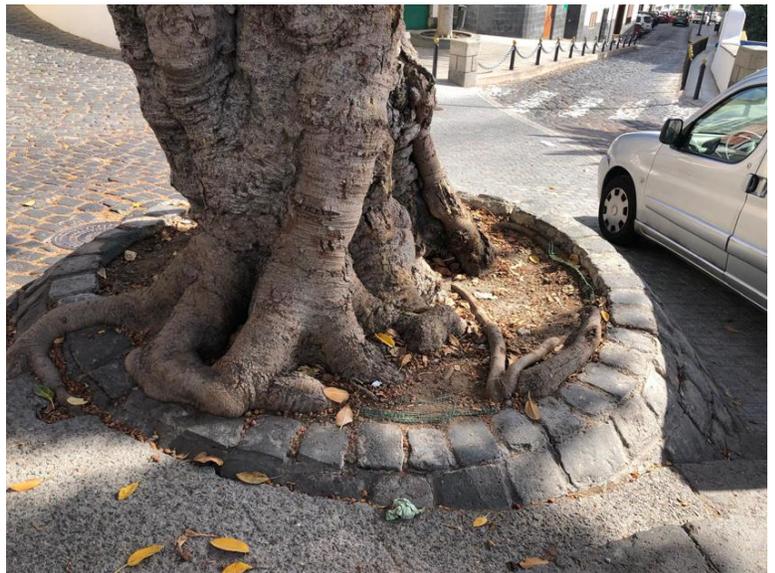
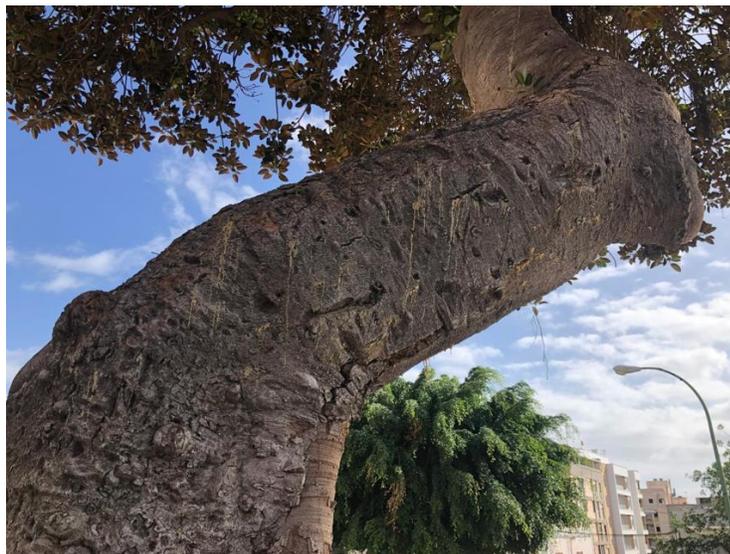
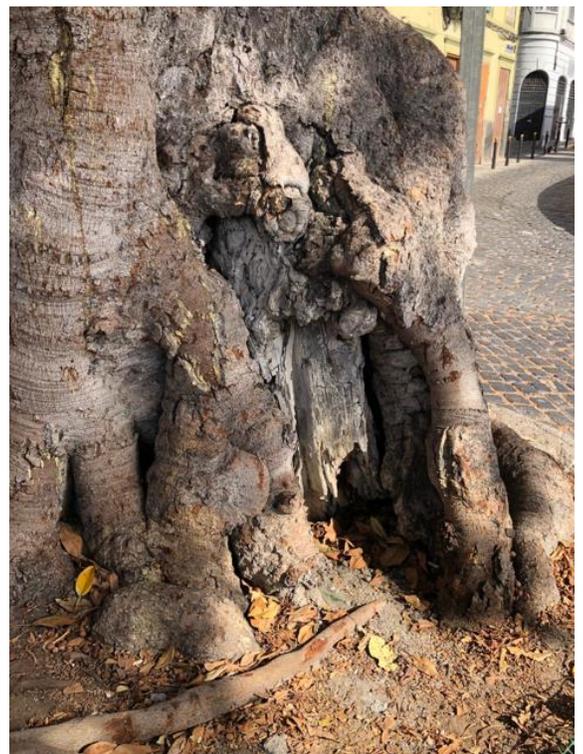
Como consecuencia de lo anteriormente comentado, además de poder observarse en la estructura primaria del árbol, los daños se aprecian en la corteza y tronco del mismo, donde se ven oquedades de distinto tamaño, grietas, restos secos de sabia, etc...

Imagen 4: Estado de la corte y tronco del árbol

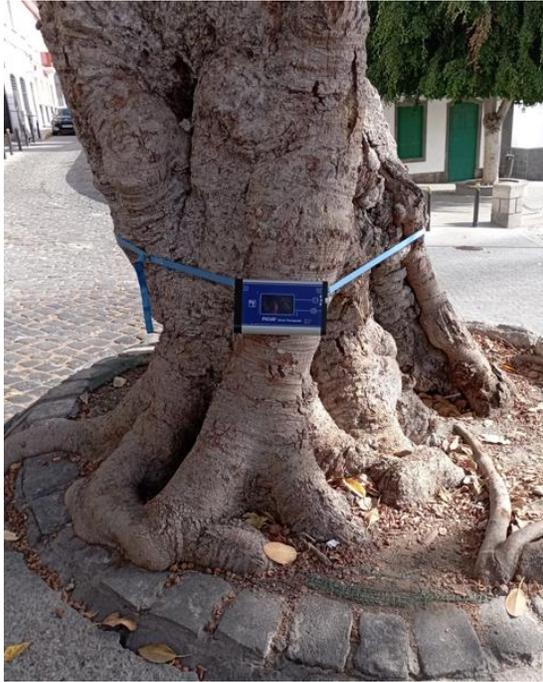
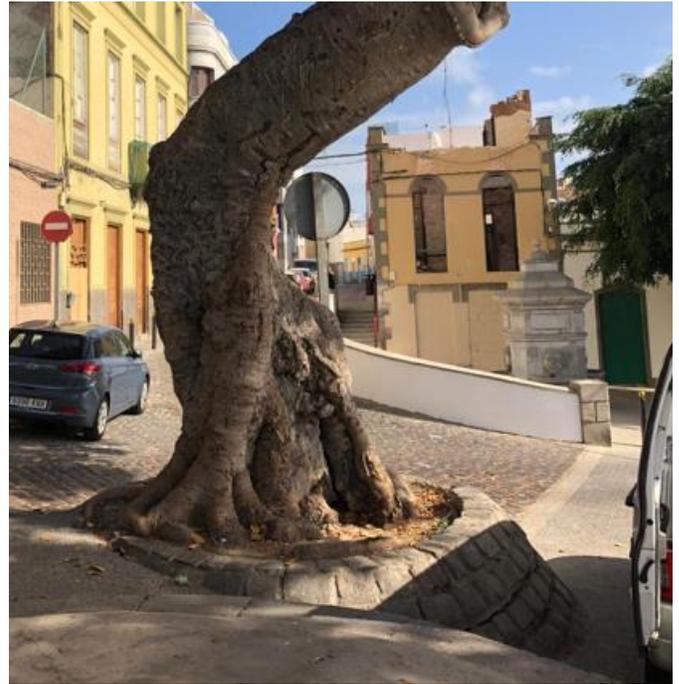
Después del análisis visual, la tomografía se realiza en dos puntos del tronco. El primer punto de medición es a 0,80 metros del suelo, ya que en la zona se observa una gran oquedad. El perímetro en esta zona es de 4,20 metros y el número de sensores que se pone es de 12. La distancia entre ellos es de 35 cm, poniendo los sensores a menor distancia en la zona donde se observa la oquedad.

Imagen 5: Toma de datos a 0,80 metros desde el suelo

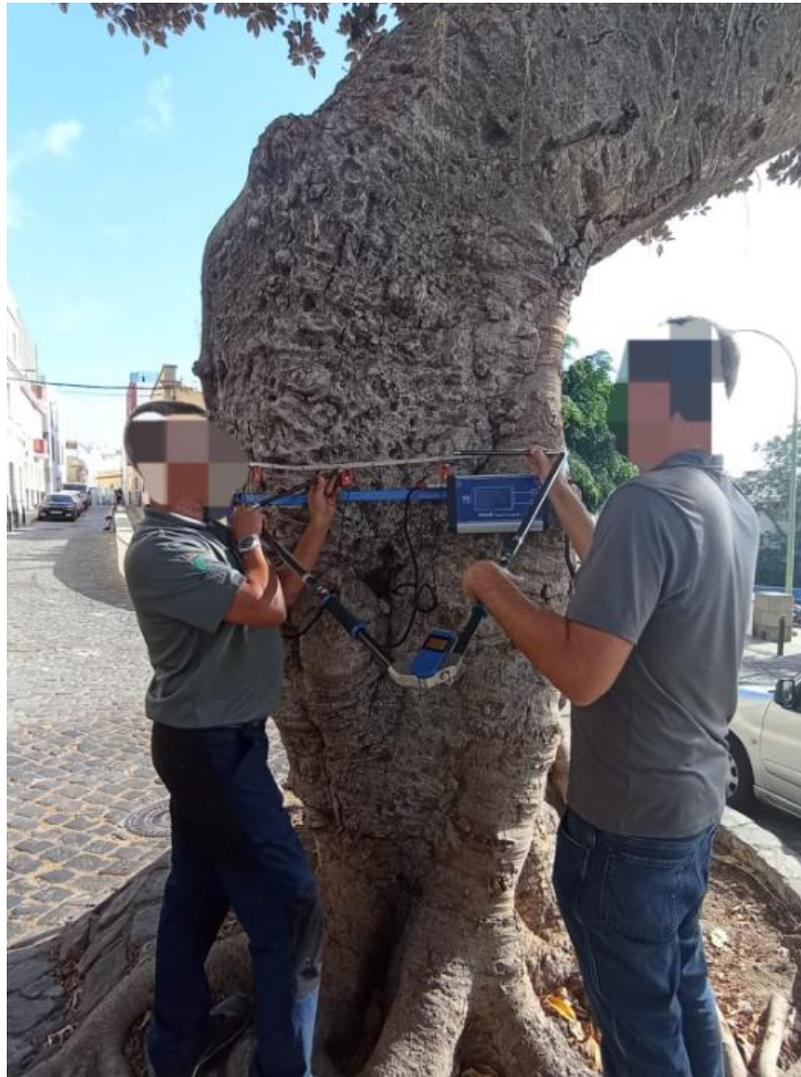
La segunda prueba se hace a una altura de 1,60 metros del suelo, altura a la que termina la gran oquedad de la base del tronco, con un perímetro de 3,40 metros y una separación entre sensores de 28 cm. El objetivo es comprobar cuál es el estado interno del árbol en esa zona, aunque exteriormente parezca que el estado es mejor que en la base.

Imagen 6: Toma de datos a 1,60 metros desde el suelo

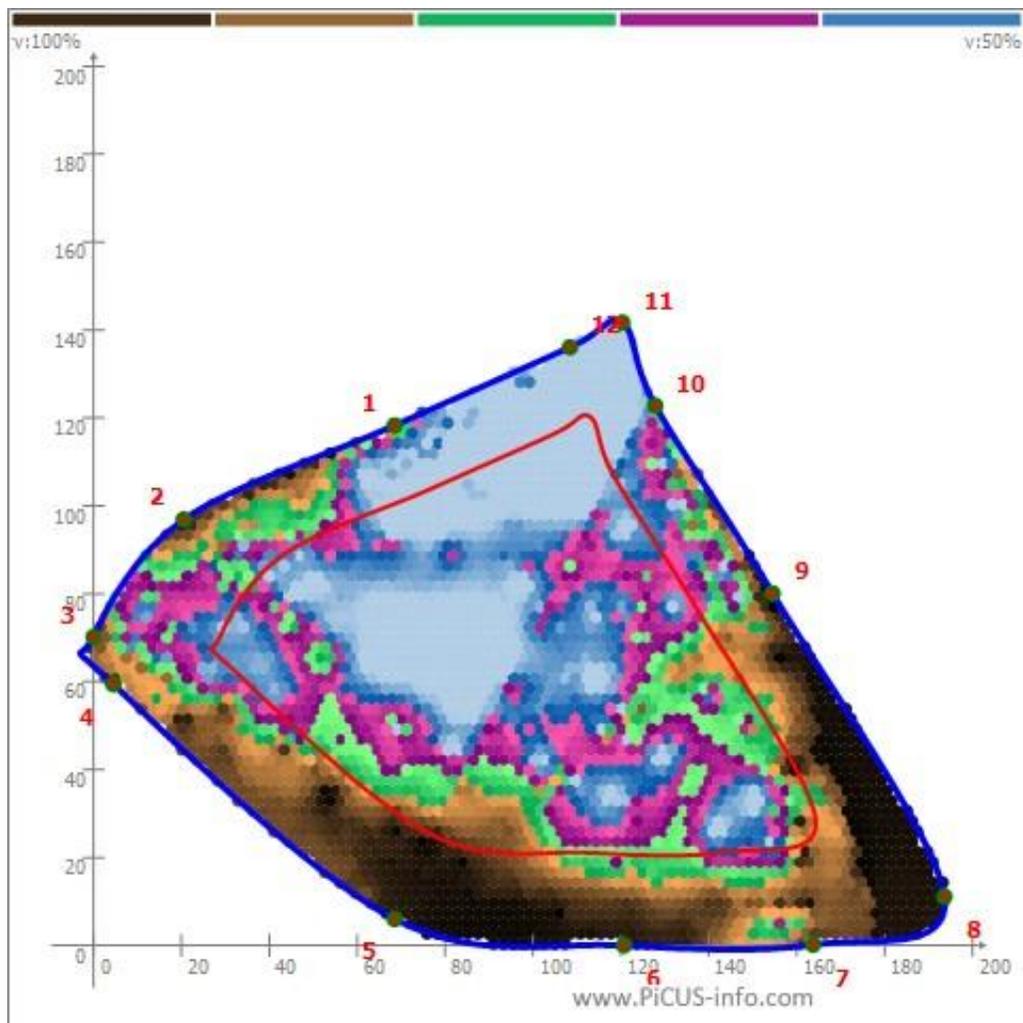
Toma a 0.80 m del suelo

La imagen obtenida muestra una **madera bastante degradada y con pérdida de calidad estructural tanto en el interior del cilindro central, como en el perímetro exterior entre los sensores 5 - 4, 4 - 3, 3 - 2, 2 - 1, 1 - 12, 12 - 11, 11 - 10 y 10 - 9.**

Estas imágenes nos muestran que el árbol no presenta una buena calidad estructural en su base, con el consiguiente peligro que ello supone. De la segunda imagen, la información que obtenemos es que la podredumbre va avanzando tronco arriba.

Una vez realizado el estudio del ejemplar, según la metodología de evaluación de riesgos de árboles y palmeras de la Asociación Española de Arboricultura se aconseja la retirada del ejemplar.

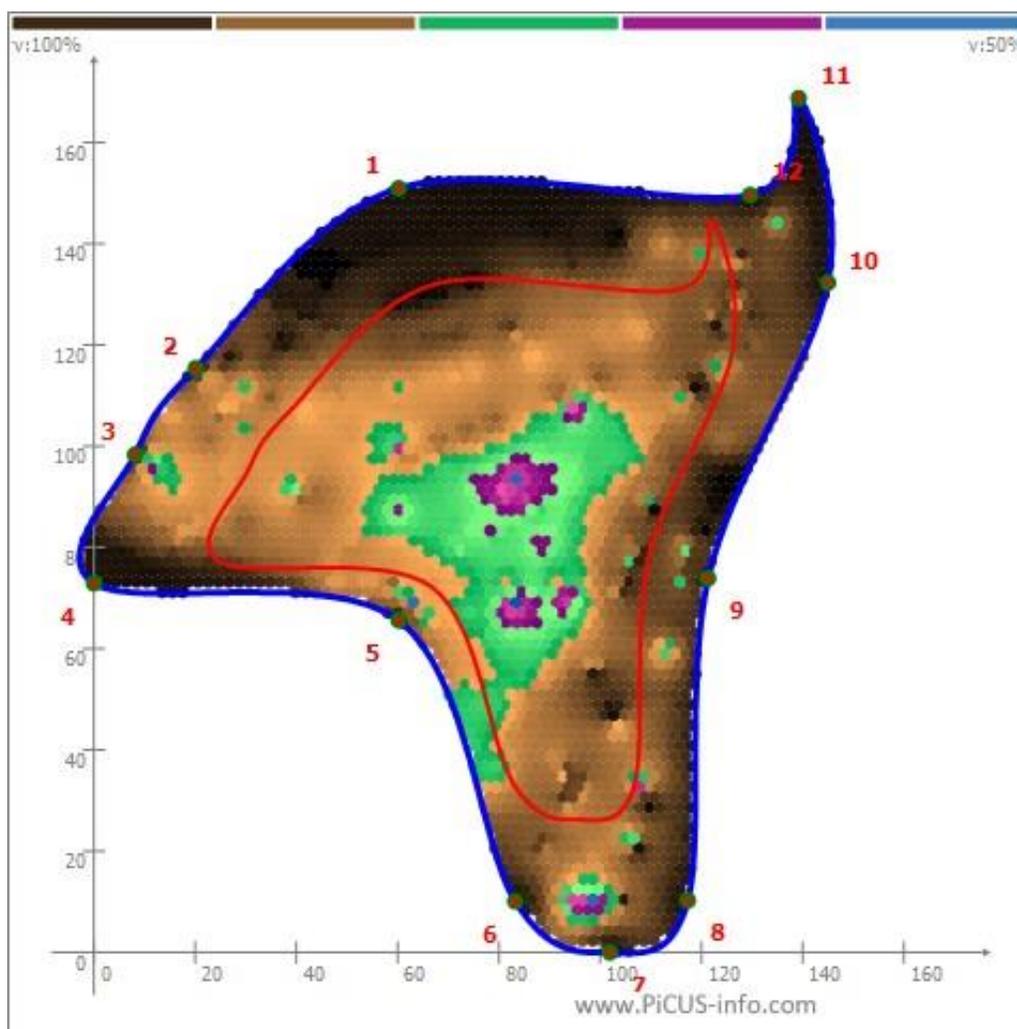
Toma a 1.60 m del suelo

A esta altura, la imagen obtenida muestra una madera degradada, con cierta pérdida de nivel estructural en el interior del cilindro central. En el perímetro exterior, muestra madera sólida entre los sensores 2-1, 1-12, 12-

11,11-10 y 5-4, empezando la madera a perder calidad estructural en el resto y, mostrando un pudrición o hueco entre los sensores 6-7.
