# **Estudio físico-mecánico de un árbol ejemplar (*Ficus rubiginosa*) en la Ermita de San Nicolás (Las Palmas de Gran Canaria).**

Diciembre 2024

# Estudio físico-mecánico de un árbol ejemplar (*Ficus rubiginosa*) en la Ermita de San Nicolás (Las Palmas de Gran Canaria).

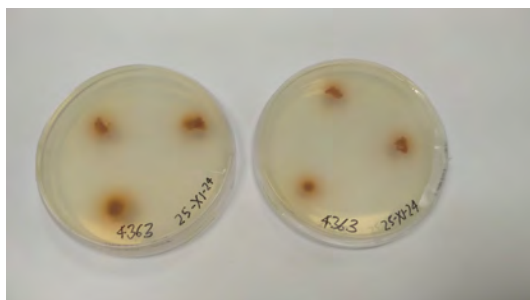
En cuanto a la debilidad observada en la base, se observa una cavidad que parece extenderse hacia las raíces. La herida en el tronco está estable y no presenta signos de pudrición activa. No se han detectado restos de fructificaciones de *Inonotus rickii* o *Ganoderma resinaceum*, los hongos de pudrición más frecuentes sobre *Ficus* en Canarias. Esto no significa que no puedan estar presente o que no puedan encontrarse otras especies, es necesario esperar a las muestras del árbol que se están cultivando en laboratorio.

Cultivos del árbol para determinar posibles hongos xilófagos
